P.U.G. PLAN URBANISTIC GENERAL

COMUNA CERNIȘOARA

JUDEȚUL VÂLCEA

SITUAȚIE EXISTENTĂ - DISFUNCȚIONALITĂȚI

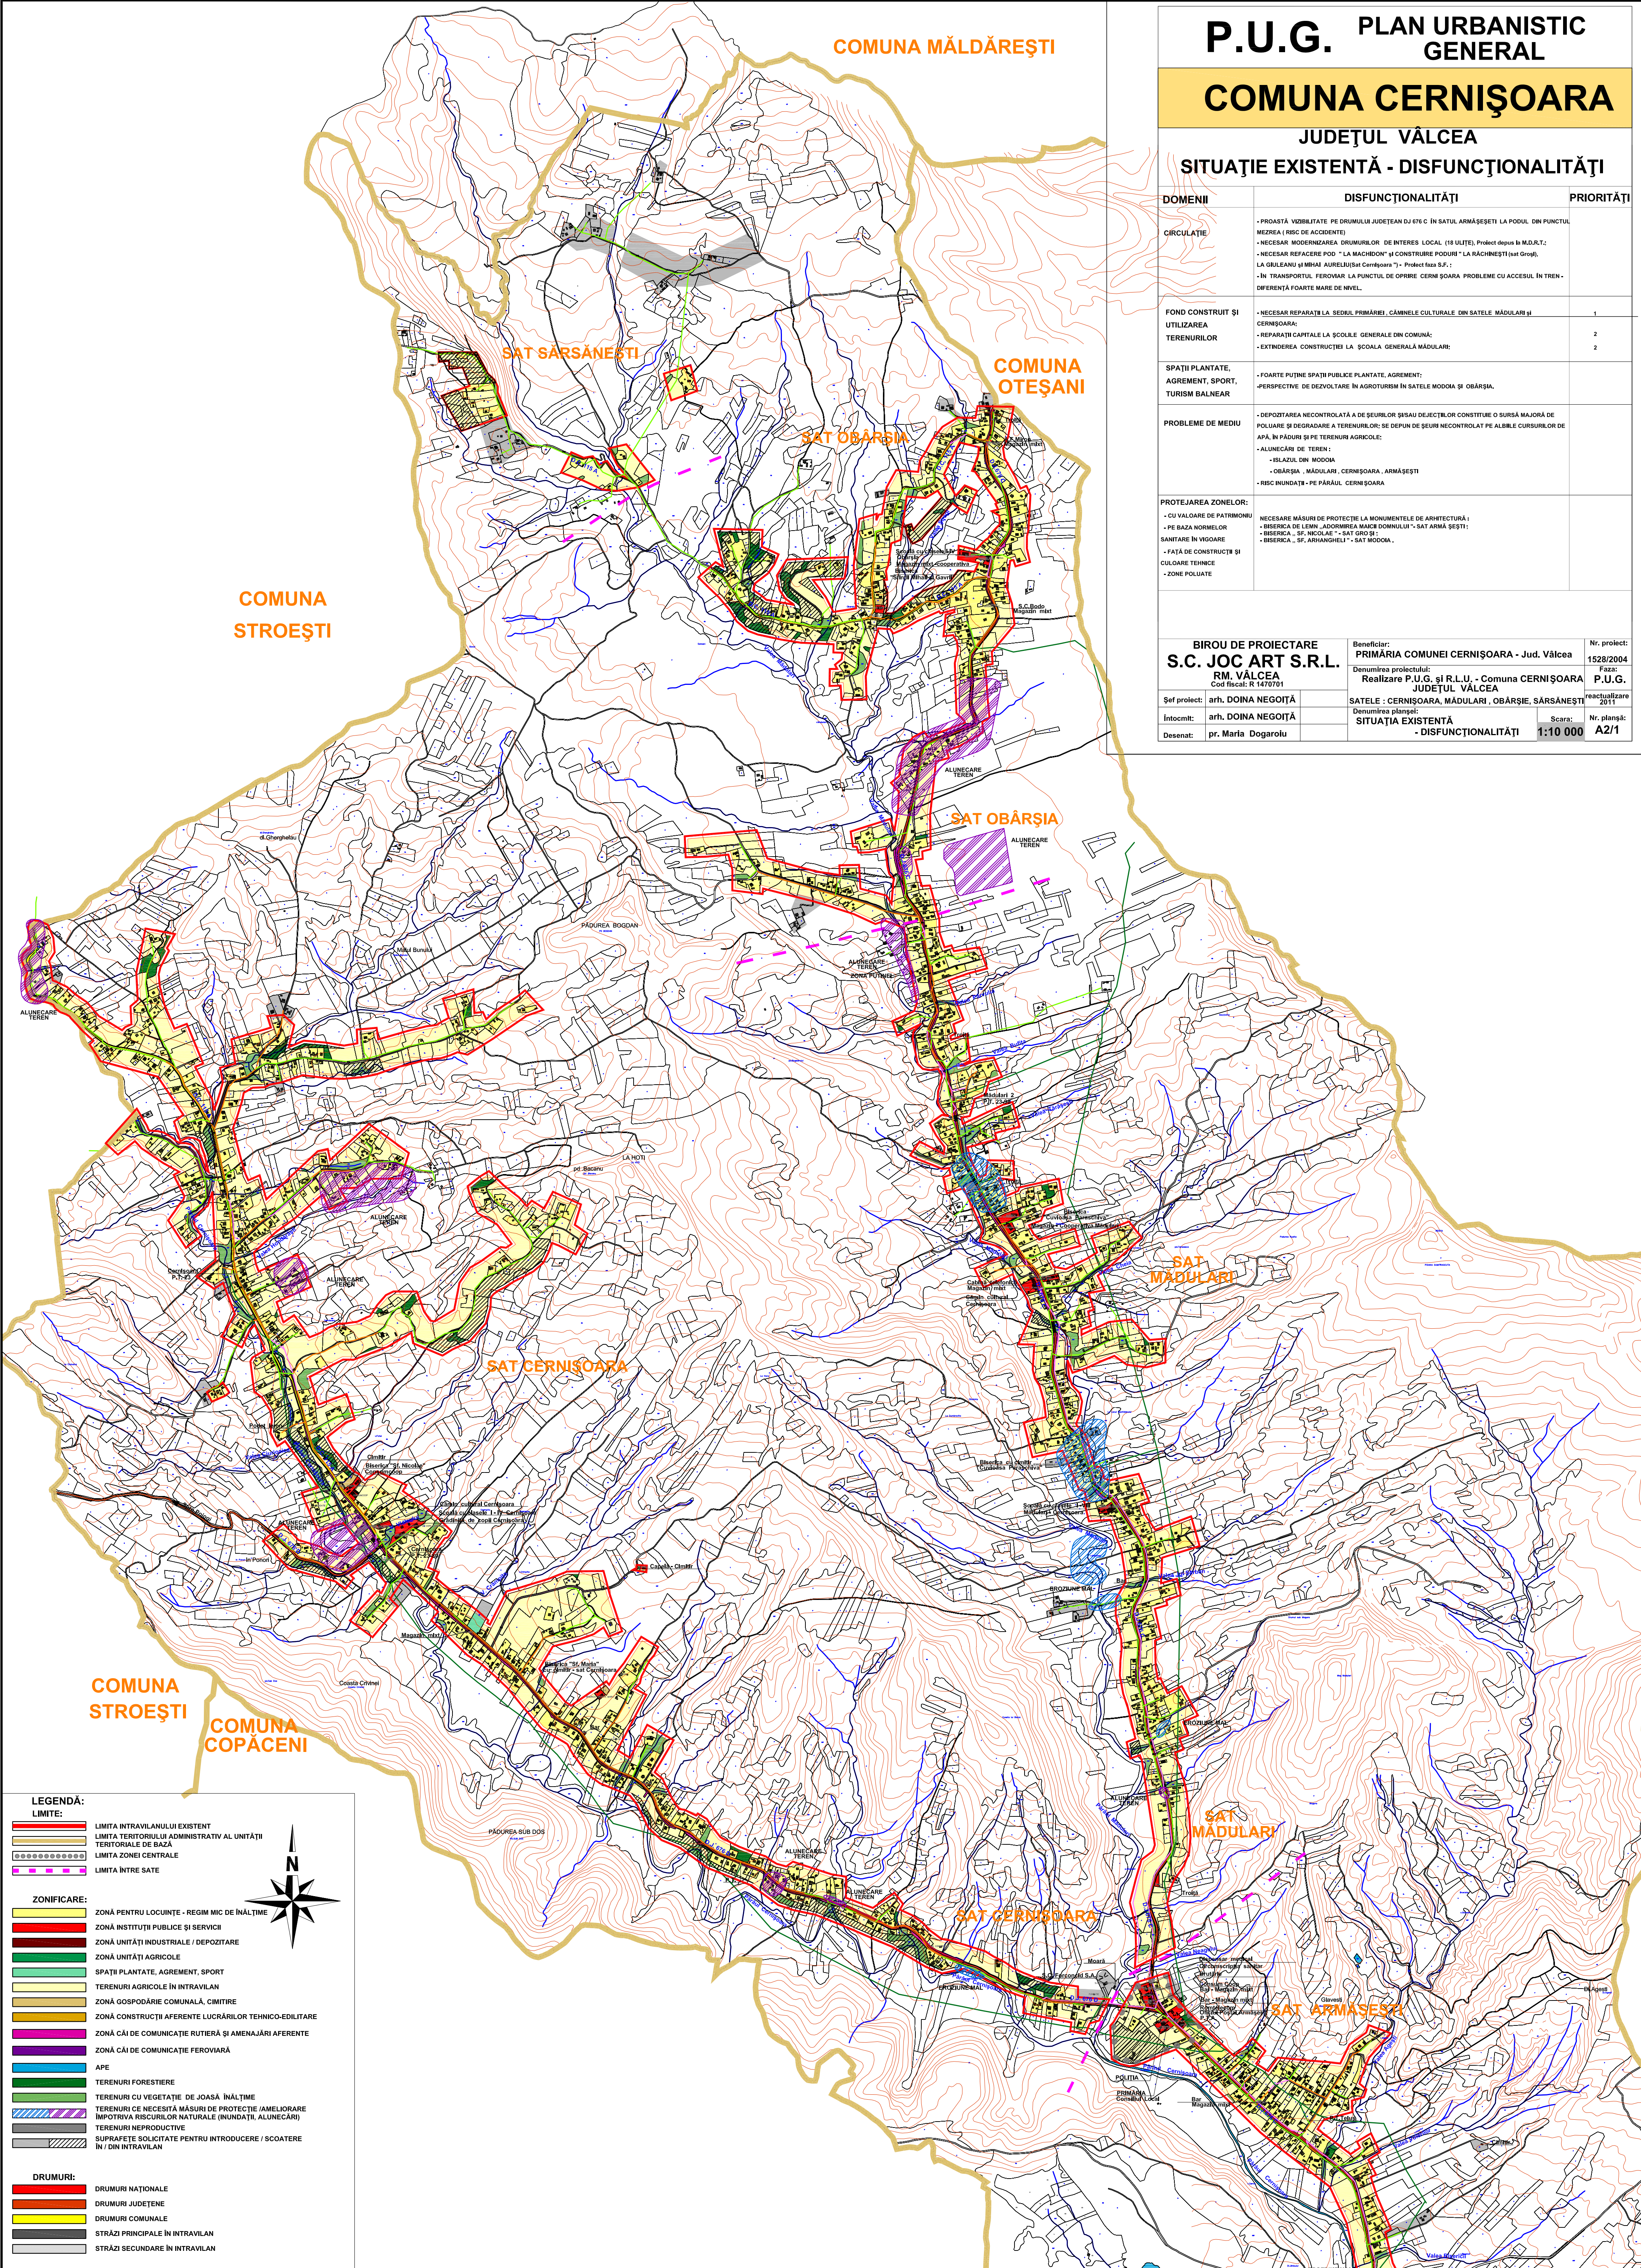
DOMENII	DISFUNCȚIONALITĂȚI	PRIORITĂȚI
CIRCULAȚIE	- PROASTĂ VIZIBILITATE PE DRUMUL JUDEȚEAN DJ 676 C ÎN SATUL ARMĂȘEȘTI LA PODUL DIN PUNCTUL MEDIEA (RISC DE ACCIDENTE) - NECESAR MODERNIZAREA DRUMURILOR DE INTERES LOCAL (18 ULIȚE), Proiect deșis în M.D.R.T.; - NECESAR REFACERE POD "LA MACHIDON" și CONSTRUIRE PODURI "LA RĂCHNEȘTI (sat Gros), LA GIULEANU și MIHAI AURELIU (sat Cernișoara "J") - Proiect faza S.F.; - ÎN TRANSPORTUL FEROVICAR LA PUNCTUL DE OPRIRE CERNIȘOARA PROBLEME CU ACCESUL ÎN TREN - DIFERENȚĂ FOARTE MARE DE NIVEL.	
FOND CONSTRUIT ȘI UTILIZAREA TERENURILOR	- NECESAR REPARATĂ LA SEDIU PRIMĂRII, CĂMINELE CULTURALE DIN SATELE MĂDULARI și CERNIȘOARA; - REPARAȚII CAPITALE LA ȘCOLILE GENERALE DIN COMUNA: - EXTINDEREA CONSTRUCȚIEI LA ȘCOALA GENERALĂ MĂDULARI;	1 2 2
SPAȚII PLANTATE, AGREMENT, SPORT, TURISM BALNEAR	- FOARTE PUTINE SPAȚII PUBLICE PLANTATE, AGREMENT; - PERSPECTIVE DE DEZVOLTARE ÎN AGROTURISM ÎN SATELE MODOA și OBÂRȘIA.

PROBLEME DE MEDIU	- DEPOZITAREA NECONTROLĂTĂ A DE ȘEURILOR ȘI SAU DEIECTILOR CONSTITUE O SURSĂ MAJORĂ DE POLUARE ȘI DEGRADARE A TERENURILOR; SE DEPUN DE ȘEURI NECONTROLAT PE ALBILE CURSURILOR DE APĂ ÎN PĂDURI ȘI PE TERENURI AGRICOLE: - ALUNECARE DE TEREN; - ISLAZUL DIN MODOA - OBÂRȘIA , MĂDULARI, CERNIȘOARA, ARMĂȘEȘTI - RISC ÎNUNDAȚI - PE PĂRĂUL CERNIȘOARA	
PROTEJAREA ZONELOR:	NECESARE MĂSURI DE PROTECȚIE LA MONUMENTELE DE ARHITECTURĂ : - PE BAZA NORMELOR - BISERICA DE LEHM "ADORMIREA MACHI DOMNULUI " - SAT ARMĂ ȘEȘTI; - BISERICA " SF. NICOLAE " - SAT GROS ȘI; - BISERICA " SF. ARHANGHELI " - SAT MODOA . - FAȚĂ DE CONSTRUCȚII ȘI CULCARE TENICE - ZONE POLUATE
